東日本大震災被災地のアスベスト 調査・活動 報告書

2014.3.31

特定非営利活動法人 東京労働安全衛生センター

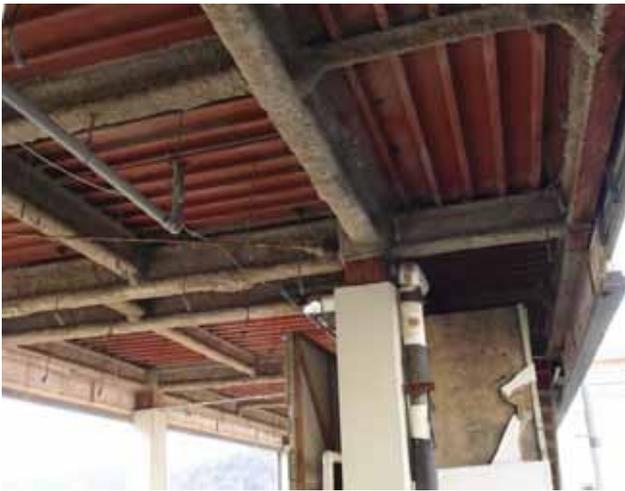
写真2：吹き付け耐火被覆

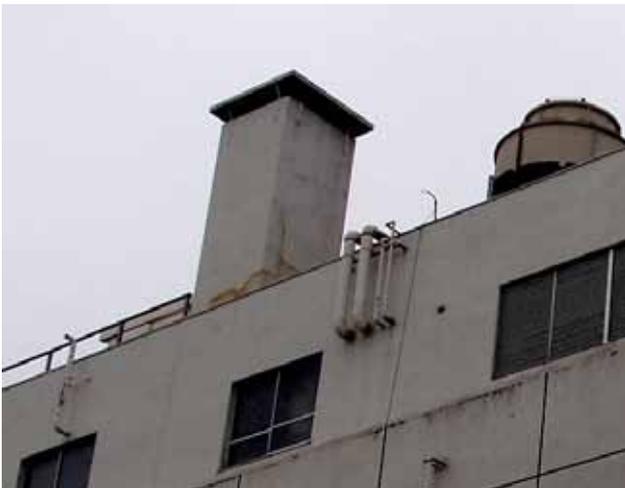
写真3：建物付随煙突

からないため、解体の際には必ず分析しなければならない。また、建物に付随する煙突（写真3）には内側にアスベストを使用した断熱材が施工されている場合がある。これも飛散しやすい材質の製品があるとともに、通常の建物解体時の事前調査で見逃されることがあり、注意が必要な部位の一つといえる。輸入されたアスベストの半分以上はスレート板に使

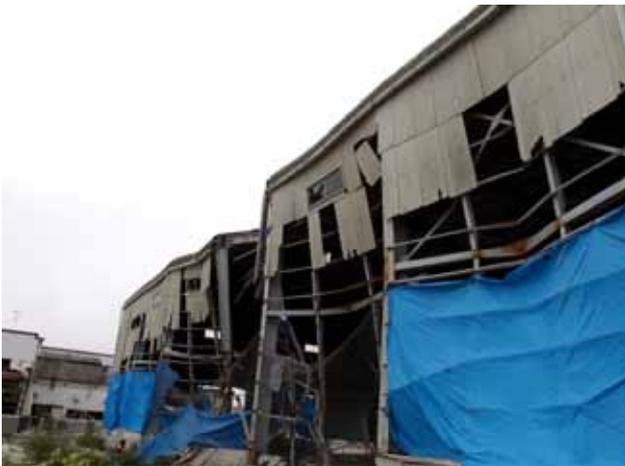
写真4：波板スレート

用されていることから、スレート板は大量に残されている建材だ。写真4のように倉庫や工場では波板スレートが使用されることが多く、被災地でも大量に残されている。吹き付け材と比較して固く壊れにくいものの、切断や研磨、破断されるとアスベストが容易に飛散する。スレート材は2004年製造のものまでアスベストを含有しており、特に波板スレートはほとんどのものが石綿を含有していた。また目視によりアスベスト含有の有無を判断することが可能なものもある。以上から、建物の外部から確認することができる吹き付け材、煙突、波板スレートの3種類をマッピングの対象とし、一定の範囲で確認し、地図上に記録した。

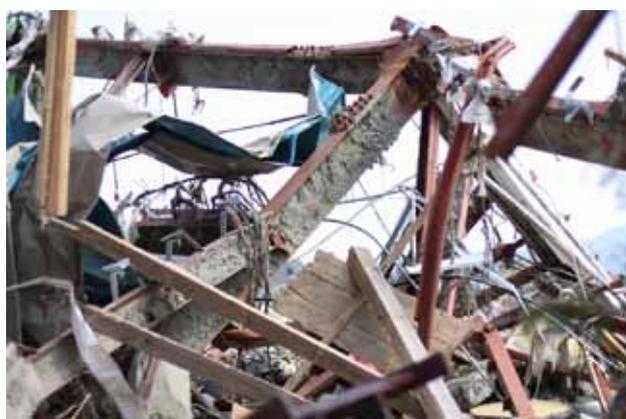
残された（半）倒壊建物のアスベスト含有建材の状況は、外部からの観察でアスベスト含有の可能性のある吹付け耐火被覆などの吹付け材が多数見られ、採取可能なもの56試料を採取してISO22262-1の方法により定性分析したところアスベスト含有の試料は3試料のみであった。これらは飛散する可能性があり、除去時にも対策が必要なため、それぞれ各自治体へ報告した。一方、津波被災地には漁港や工場が散在しており、海産物の倉庫や作業場が点在しており、そのような施設にはスレート材を屋根と外壁に使用している建物が多く残されている。アスベ

写真5：被災した建物の吹付け耐火被覆（2011.4.10）

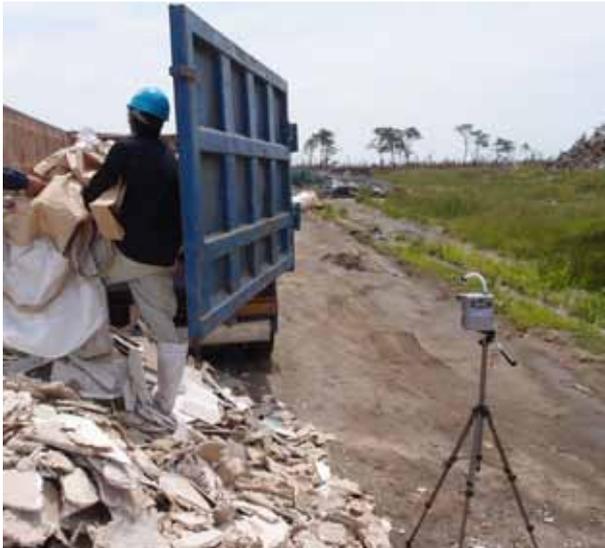
またがれきの仮置き場においてクリソタイル含有の成形板をトラックから降ろす作業の直近では短時間の測定により、総繊維濃度53f/L、アスベスト繊

写真6:がれき仮置き場でのスレート板降ろし(2011.6.14)

濃度 34f/L を示した。この作業に従事していた作業者に話を聞いたところ、アスベスト含有の認識はなく、防じんマスクも使用していなかった。

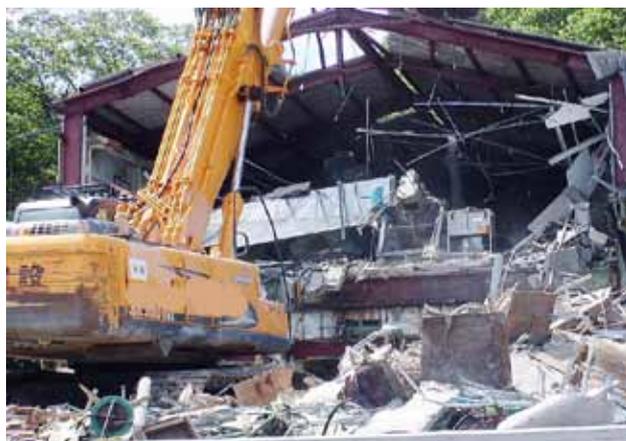
女川町での2011年6月の調査中に、明らかにアスベスト含有の波板スレートの建物を解体している現場に遭遇した。ここでは散水なしに重機で波板スレートを破碎して解体しており、作業者也呼吸用保護具を使用していなかった(写真10)。現場監督に話をきいたところ、アスベスト含有については認識

写真10：散水、保護具なしで重機による波板スレートの撤去作業(2011.6.15)

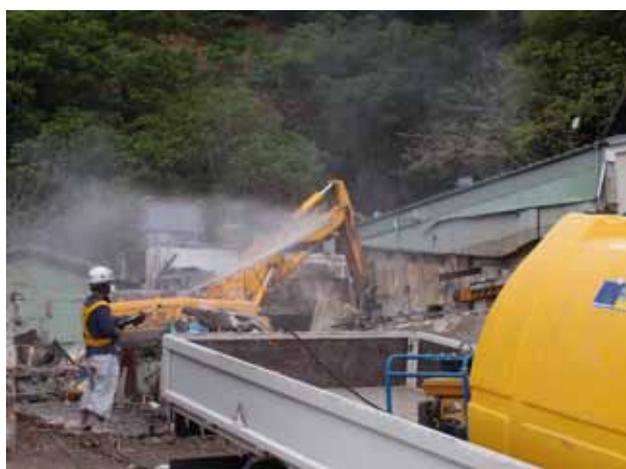
写真11：写真10の2日後(2011.6.17)

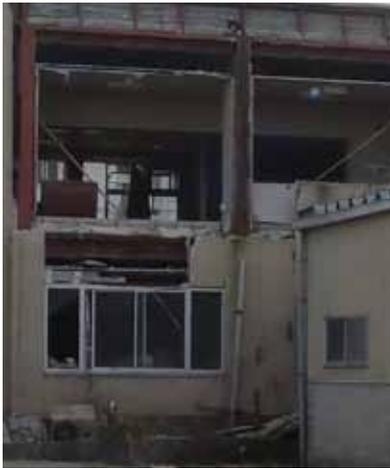
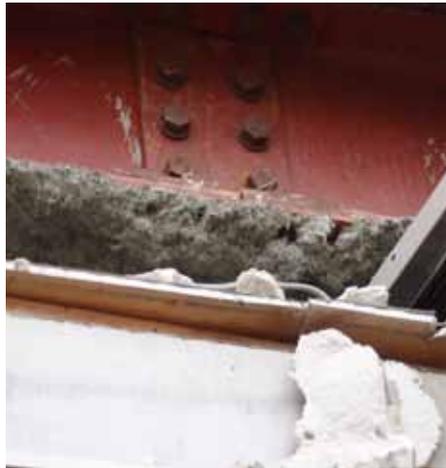
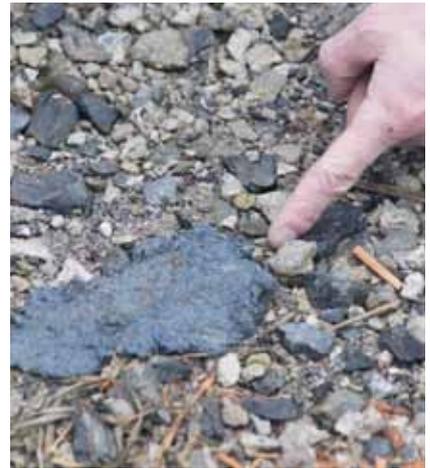
写真12 左：津波で外壁が破壊された建物、中：梁の吹付けアモサイト、右：散乱した吹付けクロシドライト
(2011.12～2012.1)

2011年度はマッピングの結果を元にアスベスト飛散の危険性の高いと思われる場所34か所で気中石綿濃度測定を実施した。測定結果を表6に示す。気中石綿濃度はほとんどの場所で低濃度であったが、津波で被災した建物に施工されている吹付けクロシドライトおよび吹付けアモサイトのある場所の直近の測定点では濃度の上昇がみられ、最大2.3f/Lのアスベスト濃度が確認された。鉄骨2階建て建物の鉄骨部分にアモサイトおよびクロシドライトの吹付けがあり、両側の壁が損傷しており、風が吹き抜ける状態となっており、周囲にも吹付け材の断片が落ちている状況であった。その周辺の地図上に測定点と測定値を図3に示す。直近から少しはなれた測定点でも他の場所と比較して濃度の上昇がみられた。露出した吹付け材などの飛散しやすいものの周囲では

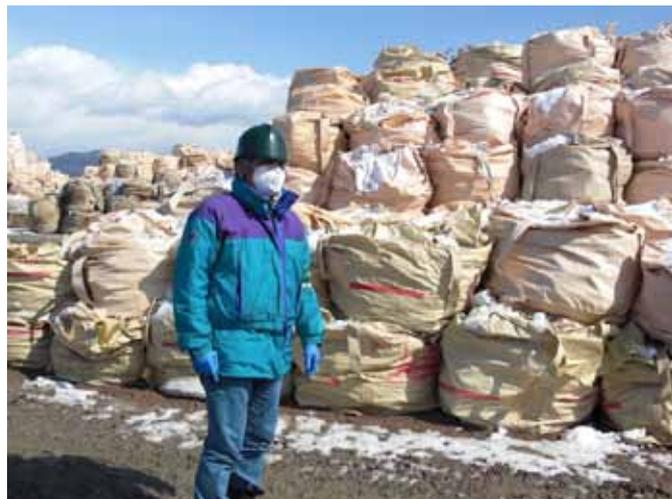
石巻市雲雀野のがれき仮置き場ではアスベスト含有建材をフレコンバッグに入れて分別して回収しており、2012年2月の段階で3,000袋が回収されていた(写真16)。また津波で発生した大量の分別されていない混廃の中にもアスベスト含有建材があるとの前提で湿潤化を行っていた。一方で一部にスレート板が石膏ボードと混ざっており、またスレート材をフレコンバッグに入れて回収しているために、破碎せざるをえない状況も確認されたが(写真17)、一部で2m×1mのフレコンバッグを使用して破碎せずに回収廃棄している良好事例も見られた(写真18)。このフレコンバッグを製造しているメーカーによれば、東北3県で660袋を出荷しており、約40,000平方メートル分にあたる。

写真16:がれき仮置き場の中のアスベスト含有建材

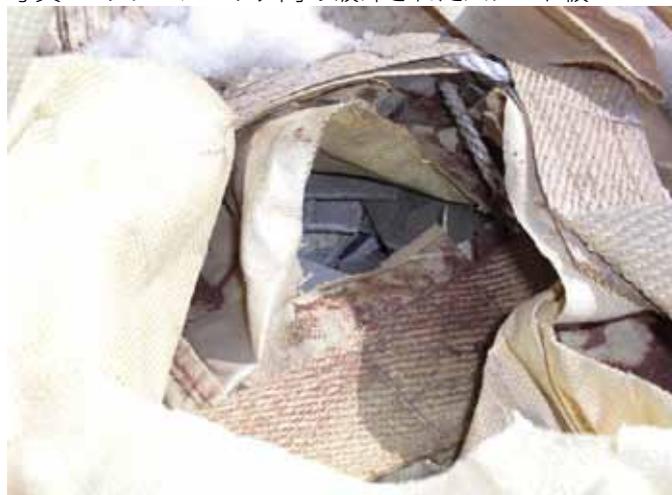
写真17:フレコンバッグ内の破碎されたスレート板

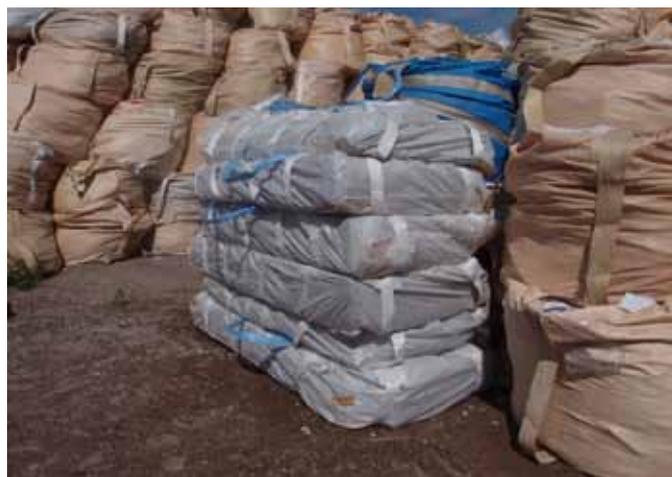
写真18:スレート板を破碎せずに回収できるフレコンバッグ

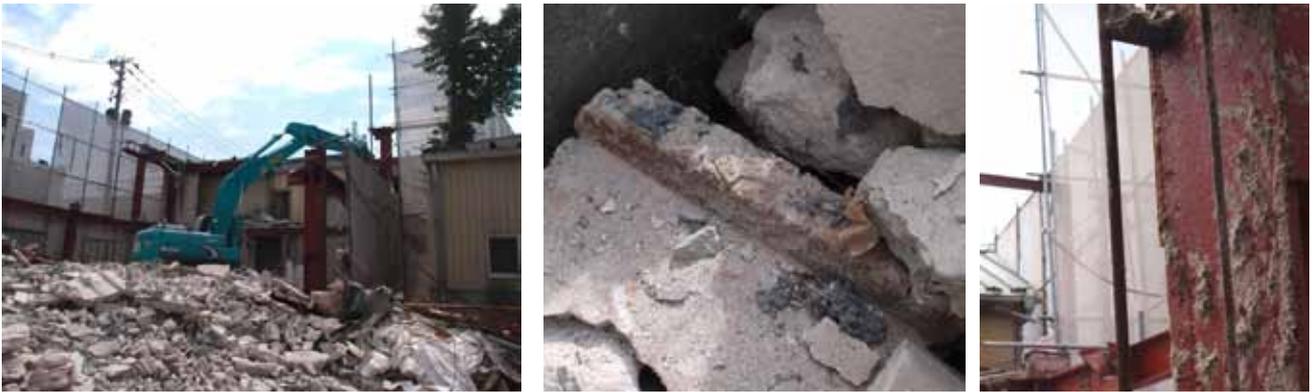
写真25:不適切なアスベスト除去後の解体工事(左:解体中、中:散乱する吹付けクロシドライト、右:柱に付着する吹付けアモサイト、2012.8.30)

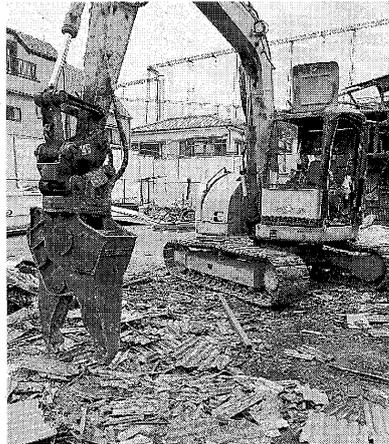
8月には、東京都葛飾区の住宅街にあった町工場の解体工事の現場を訪ねた。屋根と外壁はスレート波板。ショベルカーが爪を突き立てると鈍い音がして割れ、地面に砕け落ちた。ショベル運転士を含む3人の作業員は、粉じんの中で防じんマスクもつけず解体を続ける。隣家との間は1メートル弱。シートで遮られて

アスベストを含む「スレート波板」が粉々になって地面に散らばっていた。8月、東京都葛飾区、中野寛撮影
