東日本大震災被災地における石綿含有スレート板のリスクについて

Risk of asbestos slate board in the North East Japan Earthquake affected areas.

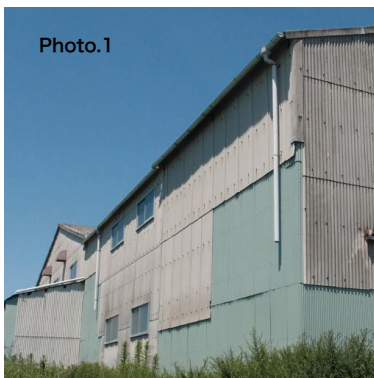
Photo.1: Building repaired using metal plates

①2011 年の調査では、波板スレートの建物が 157 棟把握された。2014 年には、そのうち解体されたもの 52 棟、残存していたもの 103 棟であった。残存していた 103 棟のうち、トタンやプラスチックの波板などのスレート板以外で補修されているものが 35 棟(Photo.1)、被災当時のまま残されているものが 14 棟(Photo.2)、新しい波板スレートで補修されて石綿含有と非含有のスレート板が混在していると考えられるもの (Photo.3) が 54 棟であった。②気中石綿濃度は静穏時には検出されず、歩行時には幾何平均 3.9f/L、車両の走行時には 2.8f/L でアスベストの飛散がみられた。測定結果を Table.1 に示す。
