2つの大震災から学び来るべき都市型地震に 備えるアスベスト対策の提言と普及活動

報告書

特定非営利活動法人 東京労働安全衛生センター

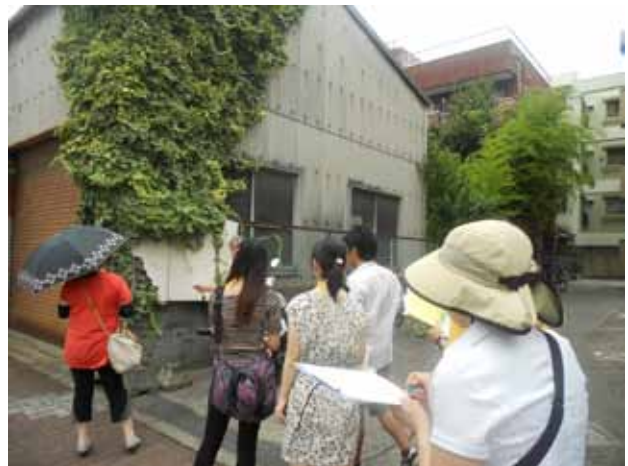
写真：東京都江東区でのアスベスト含有建材マッピングの様子

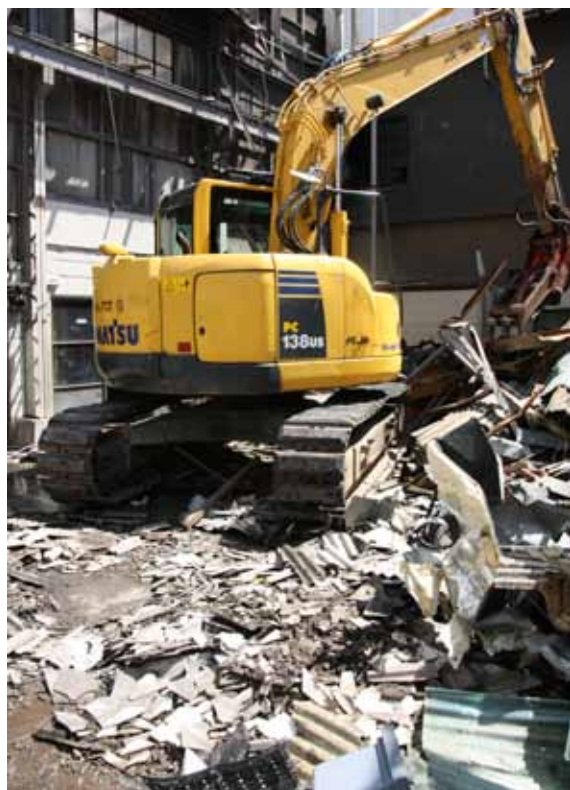
写真：東京都江東区で2009年にみられたアスベスト含有建材の違法解体

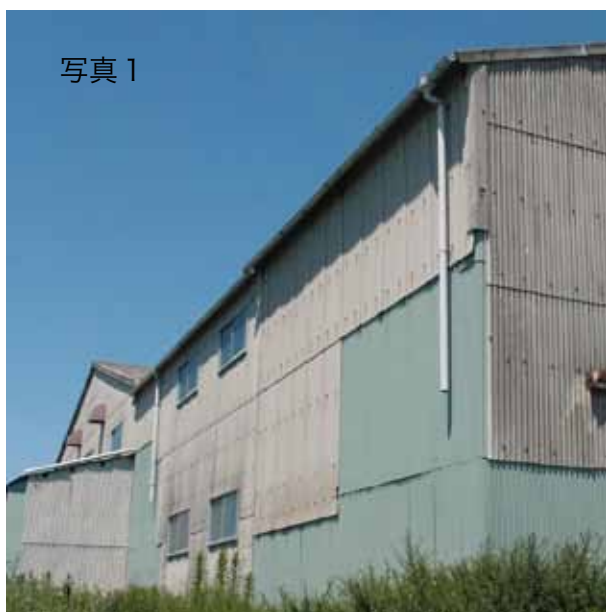
写真1

その結果、波板スレートの建物157棟のうち、解体されたもの52棟、残存していたもの103棟であった。残存していた103棟のうち、トタンやプラスチックの波板などのスレート板以外で補修されているもの(写真1)が35棟、被災当時のまま残されているもの(写真2)が14棟、新しい波板スレートで補修されて石綿含有と非含有のスレート板が混在していると考えられるもの(写真3)が54棟であった。被災した波板スレートの建物のうち約1/3が石綿含有と非含有のスレート板が混在しているこ

写真1：金属板で補修された建物

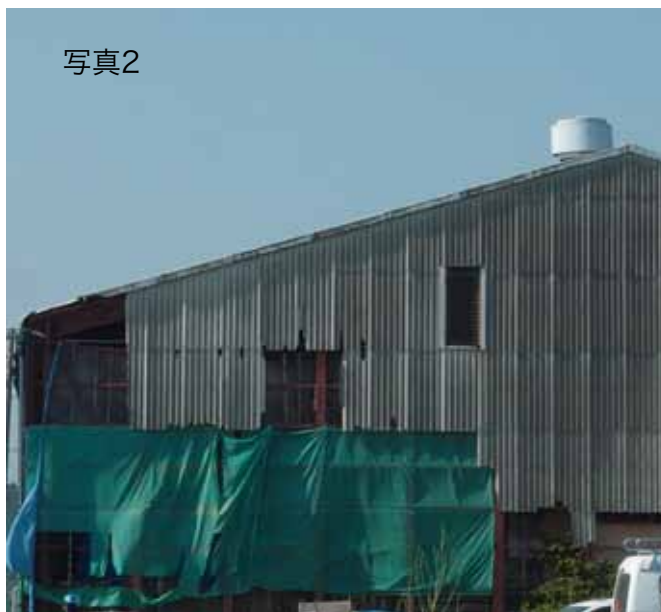
写真2

写真2：補修されていない建物

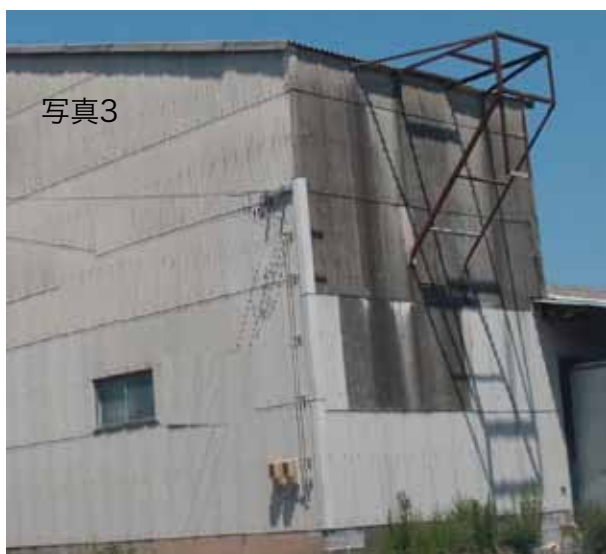
写真3

写真3：新旧の波板スレートが混在している建物

宮城県ではがれきの処理は2013年度で終了しているが、被災地のアスベスト問題は終わっていない。第1に石巻市の2011-2年度のマッピング調査で確認された157棟の波板スレートの建物のうち約1/3が古いスレート板を残して、新しい石綿非含有のスレート板を使用して補修されていることが確認された。現状では新旧の見分けがつかず、経年によって区別が難しくなり、解体される際の事前調査でアクセスしやすい下の方で試料を採取すると全てが石綿非含有とされる可能性がある。これは石巻に限られた状況ではないことが推察されるため、被災地全域で調査し、記録を残すことと解体時に注意を喚起することが必要である。第2に被災した波板スレートが破砕されて再生砕石のように使用されている場所があり、歩行や車両の走行などの活動によってアスベストが飛散する可能性がある点を指摘しなければならない。津波被害を受けた地域ではこのような場所は多く残されており、今後復興に伴い建物や構造物が作られる際には注意が必要となる。

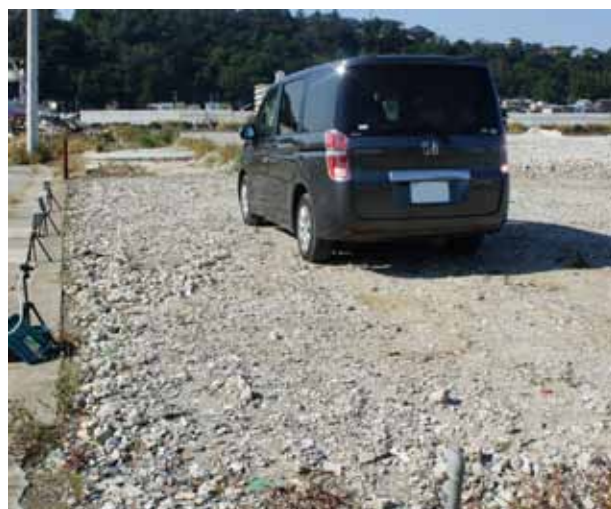
マッピングのフォローアップ調査の過程で、津波で被害を受けた建物が解体された空き地でコンクリート片などの再生砕石が敷設されている場所が多く確認されたが、再生砕石にスレート片などのアスベスト含有建材が混入している場合が一部でみられた。その中でスレート片が非常に多く混入している場所があったため、飛散の危険性を確認するために気中アスベスト濃度測定を実施した。そこは波板スレートを使用した建物があつた場所であることから、混入しているスレート板はこの建物が解体された際に破砕されたものと考えられる。

濃度測定方法は平穏時と人の歩行時、車両の運行時にサンプリングを実施し、環境中の空気をポンプで吸引し、フィルター上に浮遊物を採取し、顕微鏡で観察してアスベストを計数した。分析方法は環境

気中アスベスト濃度は静穏時には検出されず、歩行時には幾何平均 3.9f/L、車両の走行時には 2.8f/L でアスベストの飛散がみられた。測定結果を表3に示す。

写真：波板散乱場所の気中濃度測定の様子

アスベスト含有建材の投棄などによる土壤汚染の問題は基準値がなく、測定方法も定められていないが、民事裁判で争われるケースが現れ始めている。今回の測定によって、スレート板などのレベル3建材の土壤汚染によって飛散する可能性があることがわかった。後述するレベル3建材の解体現場での取り扱いの課題とも関連するが、今後のリスク管理の検討が必要である。

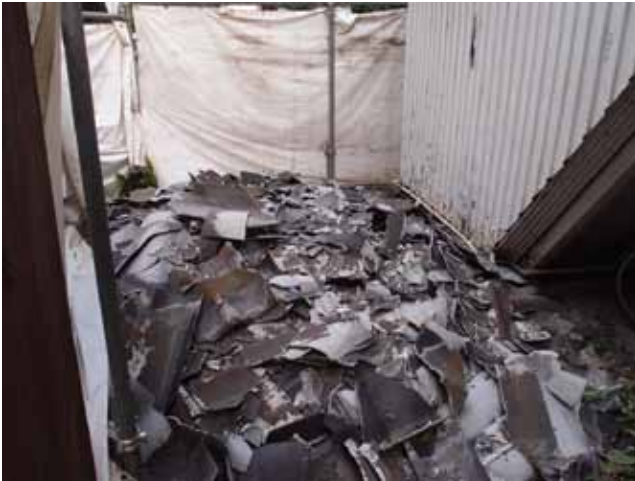
写真：屋根のスレート材が破碎されて落下している様子

アスベスト含有建材自体が確認されなかったもので、82%の現場が完全に適切に除去作業が行われていたということではない。今回の調査では散水と破碎せずに除去されていた現場は全く確認されなかった。A市は問題のある現場が55%にのぼり、ついでB区(23%)、D市(18%)、C区(11%)で、最も問題が少なかったのはE市(3.8%)であった。結果を表5に示す。またB区でみられたアスベスト含有建材の破碎されている状況を写真に示す。
